# ZPRÁVA

Název zprávy  
**Mercedes Benz B**

CARINSPECT

## SAPL: obecné vyhodnocení, karosérie

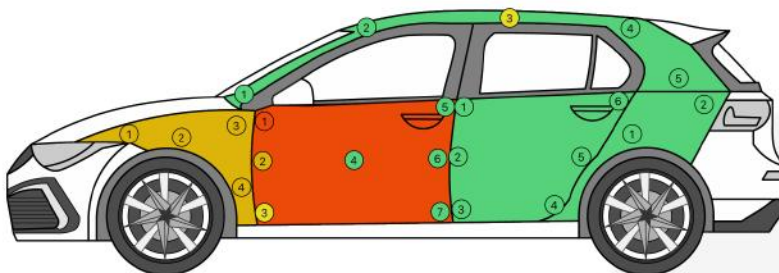
| LEVÁ STRANA | | | | | | | | | | | |

| LEVÁ STRANA | | | | | | | | | | | |
|---|---|---|---|---|---|---|---|---|---|---|---|
| levý přední blatník | Fe+Zn | 169 | 217 | 190 | 217 | 175 | 169 | 199 | - | - | - |
| levé přední dveře | Fe+Zn | 66 | 301 | 139 | 301 | 167 | 66 | 123 | 124 | 117 | 75 |
| levé zadní dveře | Fe+Zn | 73 | 88 | 78 | 79 | 88 | 73 | 73 | 78 | 75 | - |
| levý sloupek | Fe+Zn | 67 | 87 | 74 | 74 | 71 | 67 | 73 | 87 | - | - |
| levý zadní blatník | Fe | 91 | 96 | 94 | 96 | 91 | - | - | - | - | - |

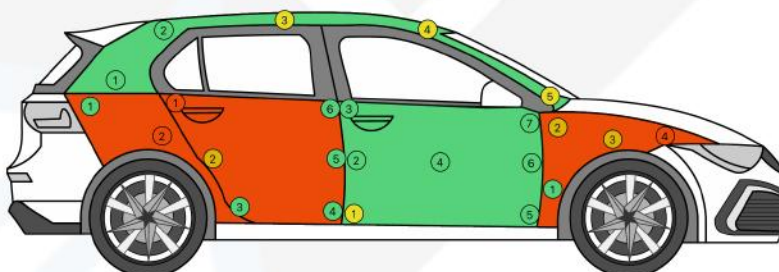
| PRAVÁ STRANA | | | | | | | | | | | |

| PRAVÁ STRANA | | | | | | | | | | | |
|---|---|---|---|---|---|---|---|---|---|---|---|
| pravý přední blatník | Fe+Zn | 128 | 347 | 238 | 128 | 279 | 200 | 347 | - | - | - |
| pravé přední dveře | Fe+Zn | 36 | 151 | 119 | 36 | 140 | 141 | 127 | 98 | 137 | 151 |
| pravé zadní dveře | Fe+Zn | 77 | 360 | 170 | 360 | 215 | 77 | 80 | 153 | 137 | - |
| pravý sloupek | Fe+Zn | 58 | 142 | 85 | 142 | 95 | 63 | 58 | 66 | - | - |
| pravý zadní blatník | Fe+Zn | 142 | 403 | 272 | 142 | 403 | - | - | - | - | - |

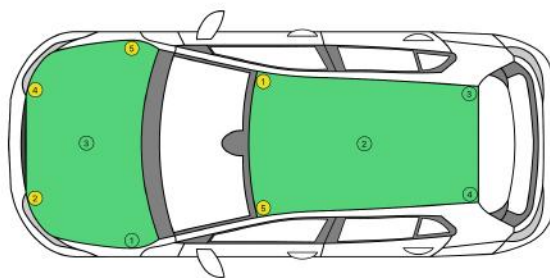
### HORNÍ STRANA

| | Podklad | Minimum | Maximum | Průměrně | 1. | 2. | 3. | 4. | 5. | 6. | 7. |
|---|---|---|---|---|---|---|---|---|---|---|---|
| kryt motoru | Fe+Zn | 57 | 78 | 65 | 73 | 58 | 78 | 58 | 57 | - | - |
| střecha | Fe+Zn | 64 | 108 | 78 | 67 | 71 | 80 | 108 | 64 | - | - |

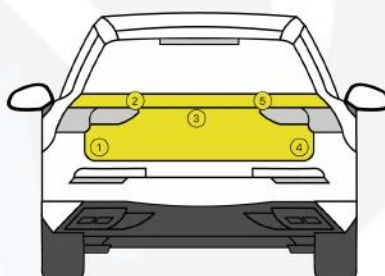
### ZADNÍ STRANA

| | Podklad | Minimum | Maximum | Průměrně | 1. | 2. | 3. | 4. | 5. | 6. | 7. |
|---|---|---|---|---|---|---|---|---|---|---|---|
| víko kufru | Fe+Zn | 57 | 70 | 64 | 59 | 67 | 70 | 57 | 67 | - | - |

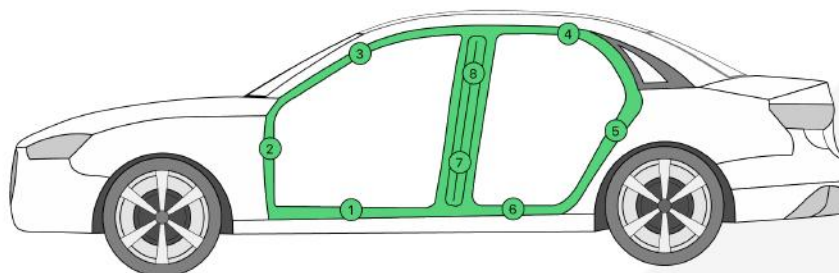
| LEVÁ STRANA | | | | | | | | | | | |

| LEVÁ STRANA | | | | | | | | | | | |
|---|---|---|---|---|---|---|---|---|---|---|---|
| Levá strana | Fe+Zn | 51 | 74 | 59 | 51<br>54 | 56<br>- | 51<br>- | 74<br>- | 66<br>- | 64<br>- | 56<br>- |

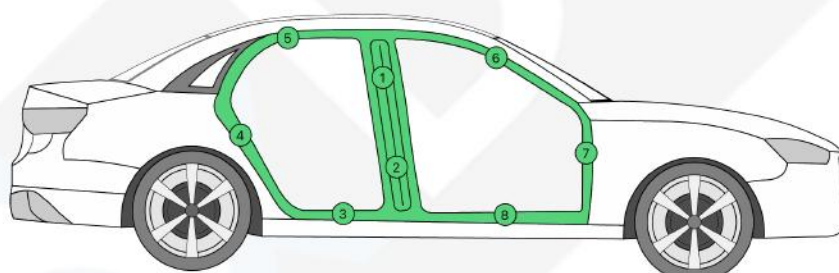
| PRAVÁ STRANA | | | | | | | | | | | |

| PRAVÁ STRANA | | | | | | | | | | | |
|---|---|---|---|---|---|---|---|---|---|---|---|
| Pravá strana | Fe+Zn | 58 | 76 | 69 | 75<br>76 | 74<br>- | 58<br>- | 59<br>- | 66<br>- | 75<br>- | 71<br>- |

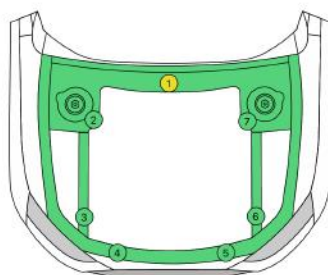
## MOTOROVÝ PROSTOR

| | Podklad | Minimum | Maximum | Průměrně | 1. | 2. | 3. | 4. | 5. | 6. | 7. |
|---|---|---|---|---|---|---|---|---|---|---|---|
| Motorový prostor | Fe+Zn | 37 | 58 | 48 | 37 | 57 | 54 | 42 | 47 | 58 | 43 |

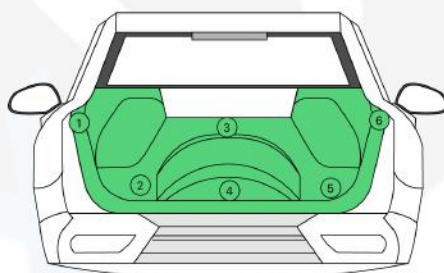
## KUFR

| | Podklad | Minimum | Maximum | Průměrně | 1. | 2. | 3. | 4. | 5. | 6. | 7. |
|---|---|---|---|---|---|---|---|---|---|---|---|
| Kufr | Fe+Zn | 52 | 66 | 57 | 52 | 57 | 66 | 54 | 55 | 58 | - |

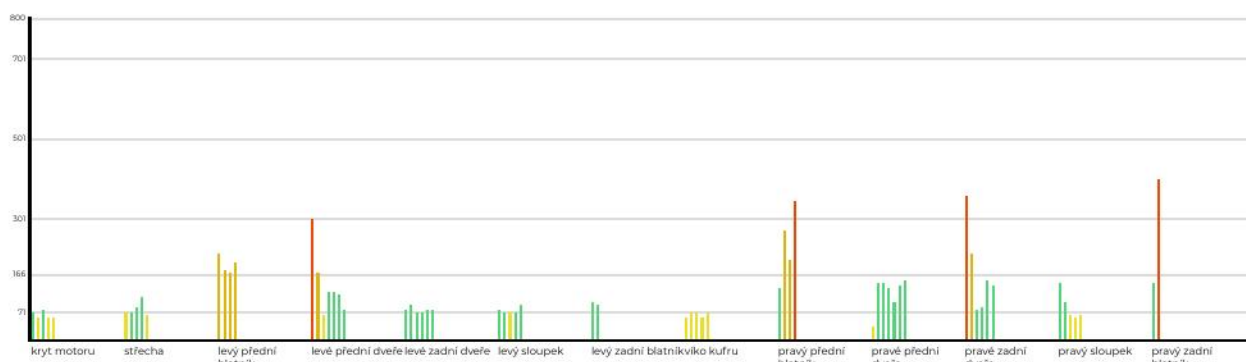
## EXTERNÍ MĚŘENÍ

| EXTERNÍ MĚŘENÍ | | | | | | | | | | | | | | |
|---|---|---|---|---|---|---|---|---|---|---|---|---|---|---|
| levý přední blatník | 1.<br>217 | 2.<br>175 | 3.<br>169 | 4.<br>199 | - | - | - | - | - | - | - | - | - | - |
| pravý přední blatník | 4.<br>347 | 3.<br>200 | 2.<br>279 | 1.<br>128 | - | - | - | - | - | - | - | - | - | - |
| ROZDÍL | 130 | 25 | 110 | 71 | | | | | | | | | | |
| levé přední dveře | 1.<br>301 | 2.<br>167 | 3.<br>66 | 4.<br>123 | 5.<br>124 | 6.<br>117 | 7.<br>75 | - | - | - | - | - | - | - |
| pravé přední dveře | 7.<br>151 | 6.<br>137 | 5.<br>98 | 4.<br>127 | 3.<br>141 | 2.<br>140 | 1.<br>36 | - | - | - | - | - | - | - |
| ROZDÍL | 150 | 30 | 32 | 4 | 17 | 23 | 39 | | | | | | | |
| levé zadní dveře | 1.<br>79 | 2.<br>88 | 3.<br>73 | 4.<br>73 | 5.<br>78 | 6.<br>75 | - | - | - | - | - | - | - | - |
| pravé zadní dveře | 6.<br>137 | 5.<br>153 | 4.<br>80 | 3.<br>77 | 2.<br>215 | 1.<br>360 | - | - | - | - | - | - | - | - |
| ROZDÍL | 58 | 65 | 7 | 4 | 137 | 285 | | | | | | | | |
| levý sloupek | 1.<br>74 | 2.<br>71 | 3.<br>67 | 4.<br>73 | 5.<br>87 | - | - | - | - | - | - | - | - | - |
| pravý sloupek | 5.<br>66 | 4.<br>58 | 3.<br>63 | 2.<br>95 | 1.<br>142 | - | - | - | - | - | - | - | - | - |
| ROZDÍL | 8 | 13 | 4 | 22 | 55 | | | | | | | | | |
| levý zadní blatník | 1.<br>96 | 2.<br>91 | - | - | - | - | - | - | - | - | - | - | - | - |
| pravý zadní blatník | 2.<br>403 | 1.<br>142 | - | - | - | - | - | - | - | - | - | - | - | - |
| ROZDÍL | 307 | 51 | | | | | | | | | | | | |

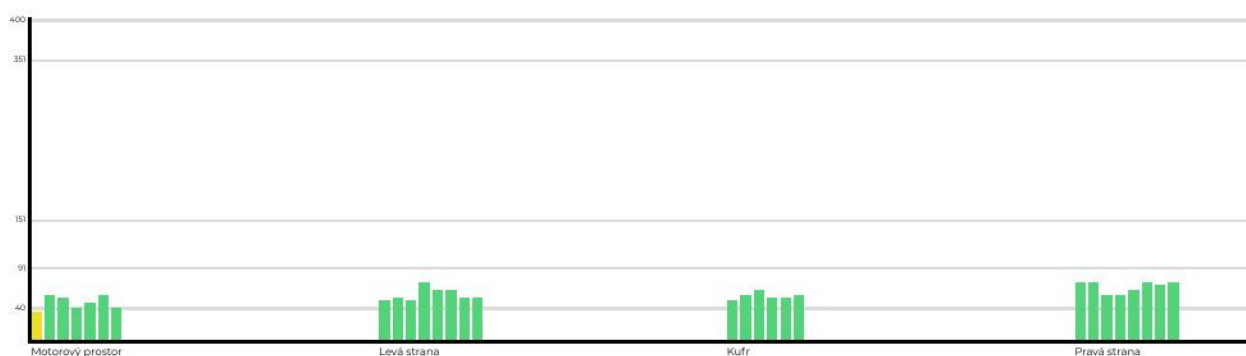
## INTERNÍ MĚŘENÍ

| EXTERNÍ MĚŘENÍ | | | | | | | | | | | | | | |
|---|---|---|---|---|---|---|---|---|---|---|---|---|---|---|
| Levá strana | 1.<br>51 | 2.<br>56 | 3.<br>51 | 4.<br>74 | 5.<br>66 | 6.<br>64 | 7.<br>56 | 8.<br>54 | - | - | - | - | - | - |
| Pravá strana | 8.<br>76 | 7.<br>71 | 6.<br>75 | 5.<br>66 | 4.<br>59 | 3.<br>58 | 2.<br>74 | 1.<br>75 | - | - | - | - | - | - |
| ROZDÍL | 25 | 15 | 24 | 8 | 7 | 6 | 18 | 21 | | | | | | |
